## 2011 年東北地方太平洋沖地震による関東地方の液状化発生と土地条件

若松加寿江<sup>1)</sup>、先名重樹<sup>2)</sup>

キーワード：液状化、東北地方太平洋沖地震、関東地方、土地条件、微地形区分

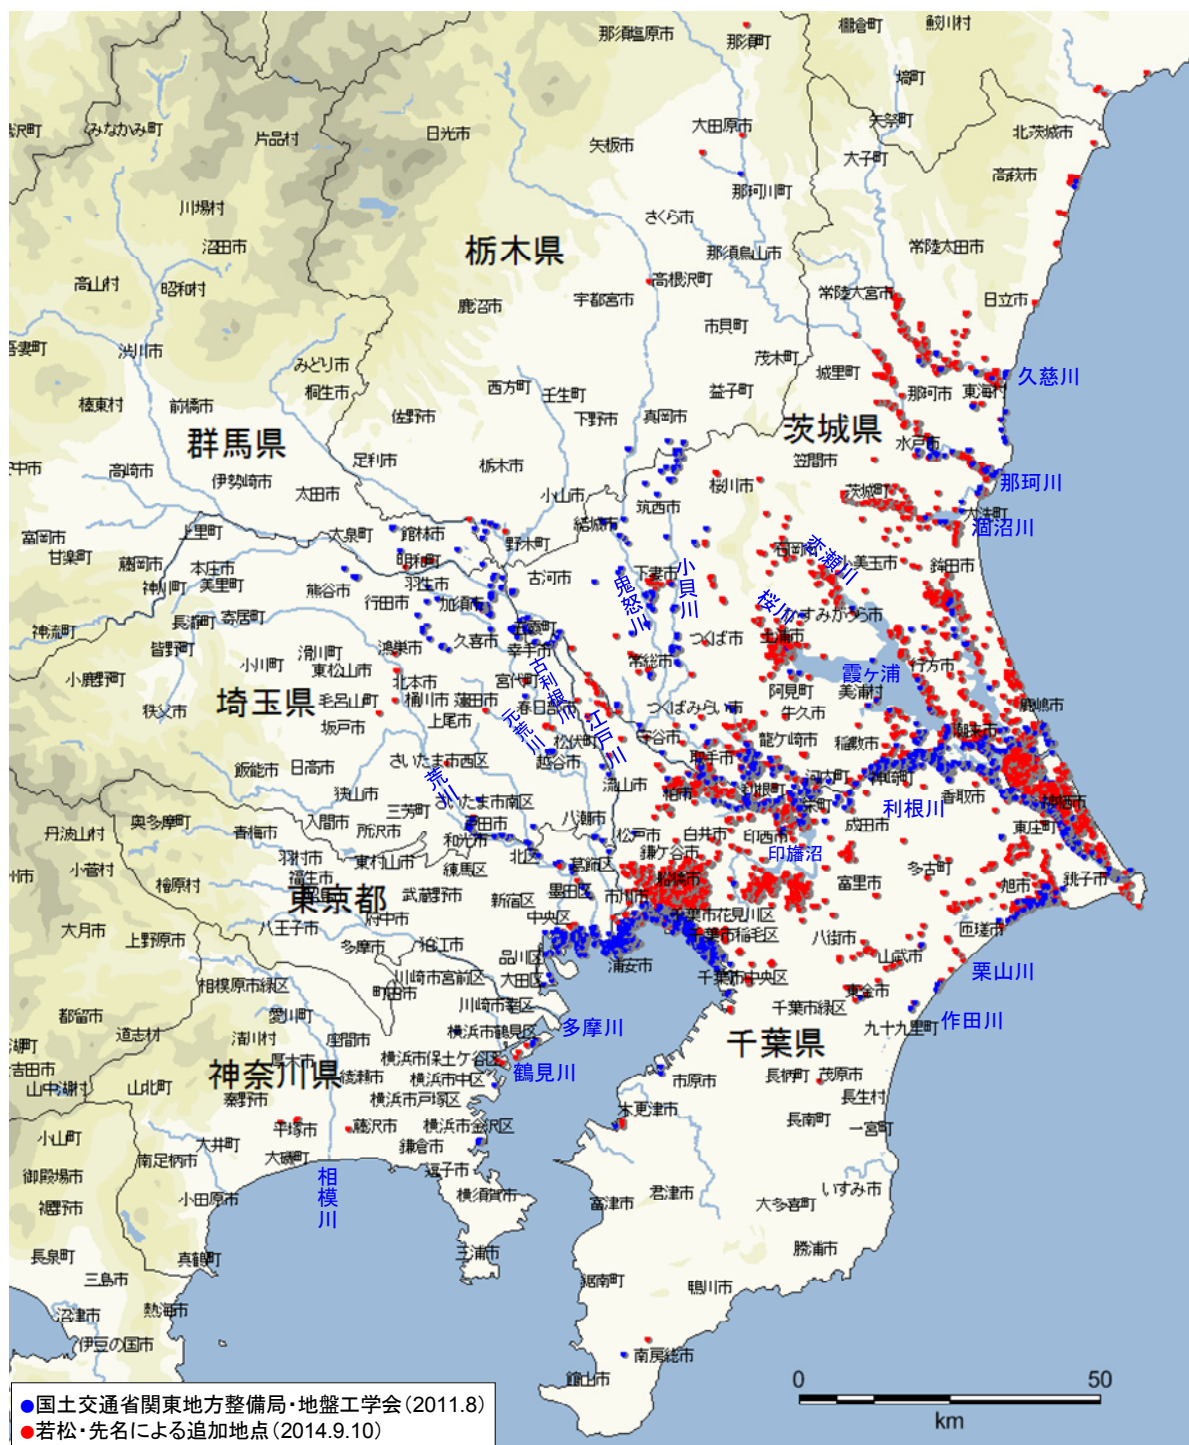
図1に東北地方太平洋沖地震による関東地方の液状化発生地点の分布を示す。関東地方で液状化が確認された市区町村は、1都6県130市区町村に及んだ。東北地方の液状化は6県63市区町村で発生<sup>8)</sup>していることから、東北と関東地方を合わせると、1都12県193市区町村になる。

図1 東北地方太平洋沖地震により関東地方で液状化が確認された地点の分布（マンホール・管渠の浮き上がり・堤体の液状化のみの地点は含まず。2014.9.10現在）

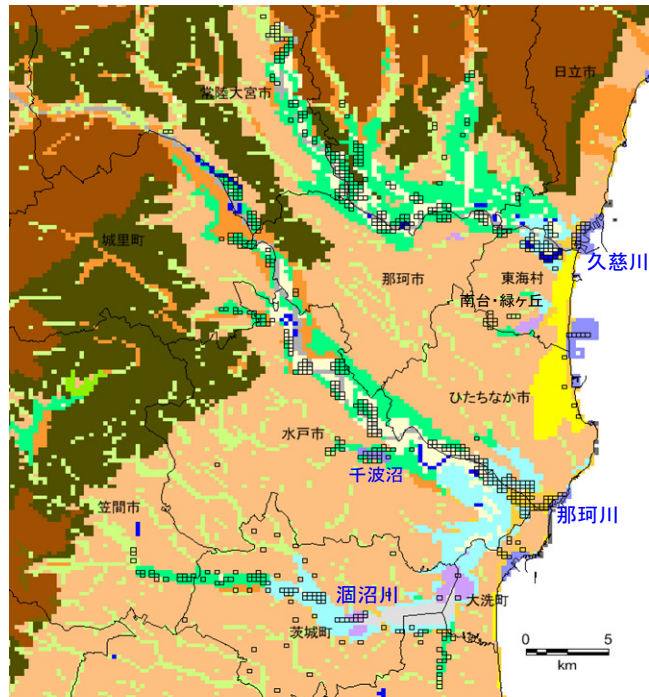
茨城県北部の太平洋沿岸では、久慈川、那珂川、澗沼川沿岸の三角州、後背湿地、自然堤防、旧河道で発生している（図3）。特に、久慈川と那珂川の河口部に近い旧河道では、液状化が多数確認された。これらの旧河道は、旧版地形図に見られる円弧状の道路や植生などの地形的特徴から旧河道の存在が明瞭であるものの、1905（明治38）年に測量された最も古い地形図では水域ではなく、水田になっている場所が多い。水戸駅南側の液状化集中地区は、千波沼の干拓地であり、1921（大正10）～1932（昭和7）年にかけて千波沼（現千波湖）の東半分を干拓した<sup>4)</sup>とのことである。現在は大規模施設が建つ市街地になっていることから、干拓後に盛土造成が行われたと推測される。

河川沿岸以外では、太平洋沿岸に分布する砂丘や砂州で発生している。図3の那珂川河口のひたちなか市湊本町（全壊5、大規模半壊3、半壊28）と海門町1丁目（全壊9、大規模半壊13、半壊62）は、砂州上に立地する旧市街地である。砂州は、一般にN値が20以上の海浜砂で構成され、地盤条件が周囲に比べて良好なことから旧市街地が立地することが多い。既往の地震では液状化の履歴はほとんど無いが、東北地方太平洋沖地震では後述の土浦市や鉾田市の旧市街地でも家屋の液状化被害が多数発生している。

図3 茨城県太平洋沿岸地域の液状化発生メッシュと微地形区分<sup>12)</sup>（凡例は図2と同じ）

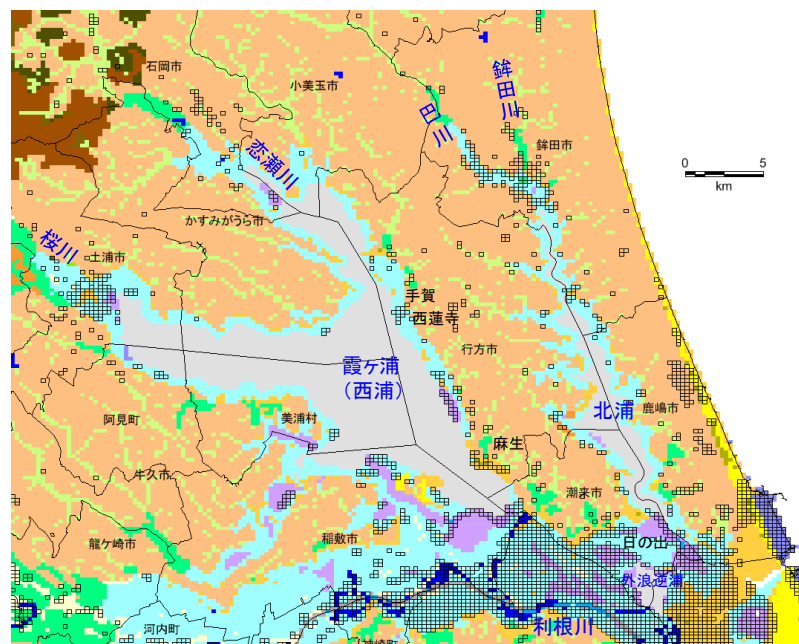
そのうち17棟の家屋被害が発生した手賀・西蓮寺は、西浦に注ぐ小河川の河口部に立地している（図4）。養魚池が多数あることから地下水が高いと推測される。28棟の家屋被害があった麻生付近も、西浦に注ぐ城下川の河口部に立地する集落（微地形区分は砂州）である。住民によれば、両集落とも昔からの住宅地で、特に麻生は江戸時代から先祖代々住む土地とのことである。麻生119番地では、築35年の民家が不同沈下し、基礎部分にトラック3台分の土を補充した。

霞ヶ浦は明治時代には水域の面積が現在より広がったが、新田開発のために干拓されていった。図4を見ると、干拓地では、液状化がほとんど確認されていない地区と液状化が集中している地区がある。後者の代表例が潮来市日の出地区で、この地区では1987年千葉県東方沖の地震の際に液状化被害が発生し、2011年東北地方太平洋沖地震では1987年の液状化発生地域を含むさらに広い範囲が液状化した<sup>18)</sup>。液状化による罹災棟数は、全壊108棟を含む3,072棟である<sup>19)</sup>。日の出地区では、市街地液状化対策推進事業<sup>20)</sup>による液状化対策検討委員会が平成24年2月に設置された。この地区は、かつては内浪逆浦と呼ばれた霞ヶ浦の一部をなす湖だった。1941年から1950年にかけて内浪逆浦の干拓事業により水田化された。1970年に干拓地は宅地造成事業により全面的に嵩上げされ住宅地化された。盛土の厚さは平均2.8m程度で、外浪逆浦の浚渫砂7,288,221m<sup>3</sup>をサンドポンプで圧送して造成されたとのことである<sup>18)</sup>。液状化による被害状況と地盤条件については、文献7)と19)に詳しく報告されている。

図4 霞ヶ浦地域の液状化発生メッシュと微地形区分<sup>12)</sup>（凡例は図2と同じ）

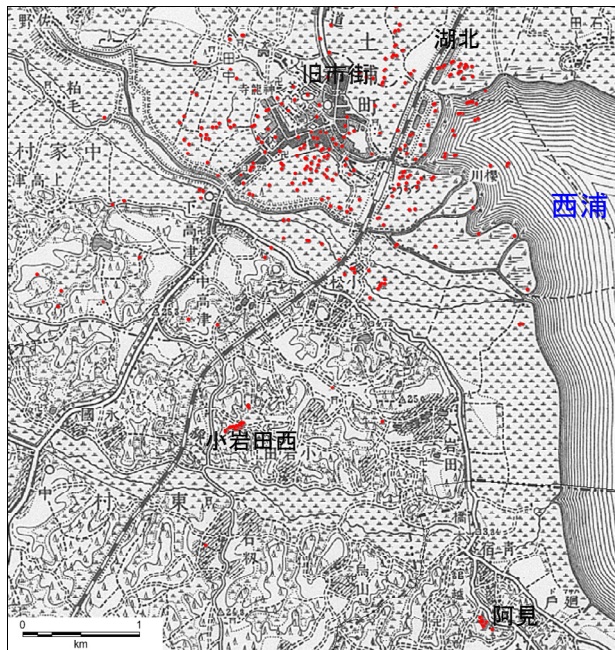
これらの河川沿岸や河口部の低地では、家屋の液状化被害が多数発生している。図5と図6に、土浦市と鉾田市市街地周辺の液状化発生地点を、明治30年代の地形図と重ね合わせて示す。両市における液状化による建物の罹災証明発行数は、土浦市で180件、鉾田市で1020件と相当な数に上っている。特に注目すべき点として、前述のひたちなか市の旧市街と同様、砂州上に立地する鉾田市や土浦市の旧市街地（図5、図6で黒塗りの地区）でも液状化が多く起きていることである。

これに対して霞ヶ浦に近い湖北は、土浦駅周辺で噴砂等が最も著しかったとのことである。この周辺は明治10年代の迅速図<sup>21)</sup>や図5の地形図（1905年）では陸地であり埋立地ではない。ただし、図5の地形図には常磐線の湖岸側に堀（地元ではドックと呼ばれ水上輸送と鉄道輸送を結ぶ役目をしていた）が存在する。この堀の跡地でも噴砂が認められた。

霞ヶ浦周辺地域では、上述の湖岸の低地の他に、内陸部に位置する土浦市小岩田西2丁目、土浦市大畑、阿見町阿見などローム台地の谷底の造成地でも多数の液状化被害が発生した。小岩田西2丁目の団地（図5中央）は、1987年に台地を切り盛り造成して開発された面積9.06ha、住宅戸数308区画の住宅地である。販売時のパンフレット<sup>22)</sup>には「地形を活かした南ヒナ壇造成で歩道つき10m幅のメインストリート」とある。このメインストリートに沿った22棟の住宅が液状化被害（罹災程度は開示されず）を受けた。メインストリートは谷底低地の枝谷に沿って造られ、さらに別の枝谷との合流点になっている。現地での観察では、起伏は緩やかであるが家屋被害地点の辺りは周囲では標高が低く集水地形の中心である。このことから、谷埋め盛土部分の地下水位が高い地域で家屋の液状化被害が発生したと考えられる。

図5 土浦市中心部の液状化発生地点（背景図は1905年測量1/5万地形図「土浦」）

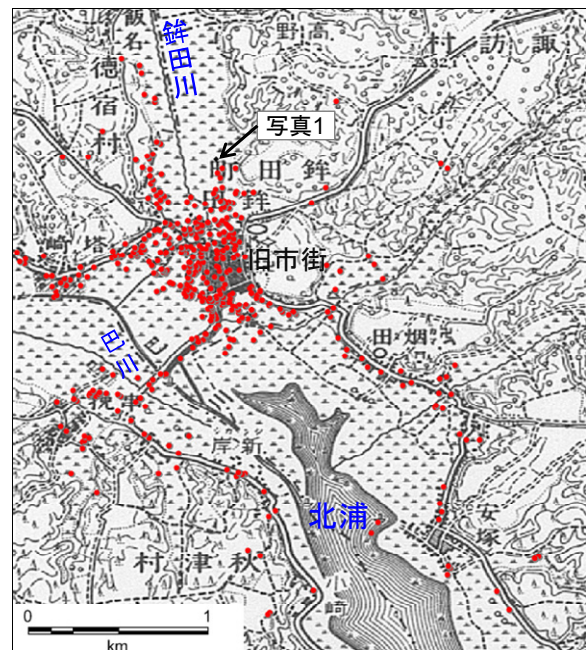
図6 鉾田市中心部の液状化発生地点（背景図は1903年測量1/5万地形図「鉾田」）

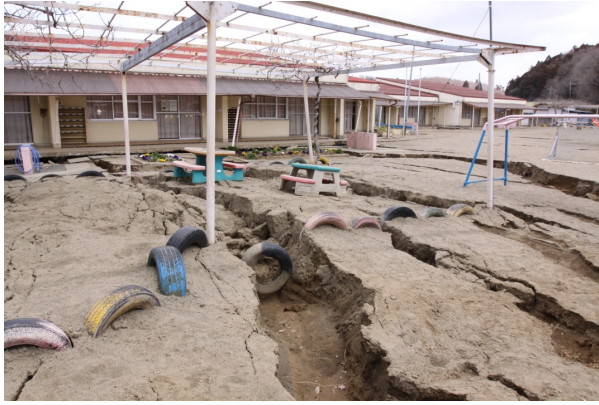
写真1は、台地と鉾田川に挟まれた水田の盛土造成地（1958、9年頃造成）に建てられた鉾田第二保育園の園庭の状況である。園庭には多数の南北方向の地割れが見られた。この敷地の北側と南側でも大きな地割れが発生したが、地割れの走向は東西方向が卓越していた箇所もあった（写真2）。写真1の約160m西方には鉾田川が南北方向に流れている。噴砂や地割れは東側の盛土造成地のみ起きており、西側の農地や谷地には認められなかった。鉾田市の場合、液状化は旧市街地や古くからの集落と、前述の鉾田第二保育園のような水田の盛土造成地の両方の地域で発生した。市からは各地点の罹災程度は開示されなかったが、住民の話では、被害程度は水田盛土造成地の方が大きかったとのことである。

写真1 銚田市立第二保育所の園庭における地割れ  
(位置は図6参照、茨城県提供)

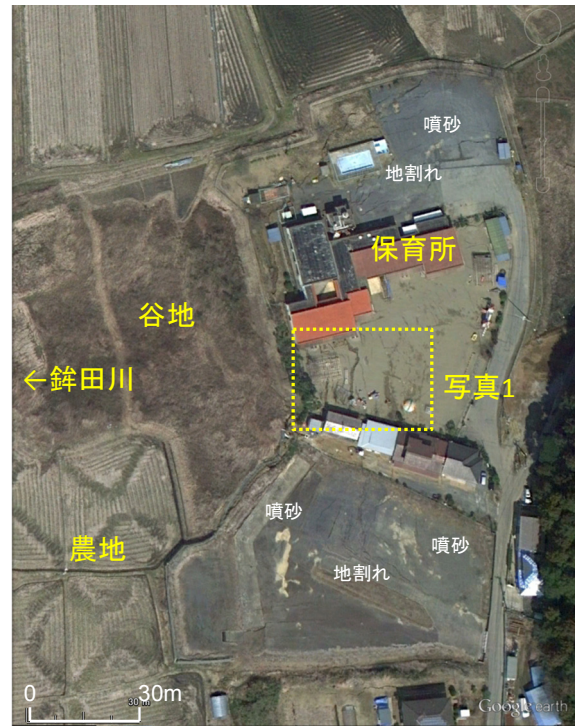
写真2 銚田市立第二保育所付近の地盤変状と土地利用（Google Earth 2011/3/29画像）

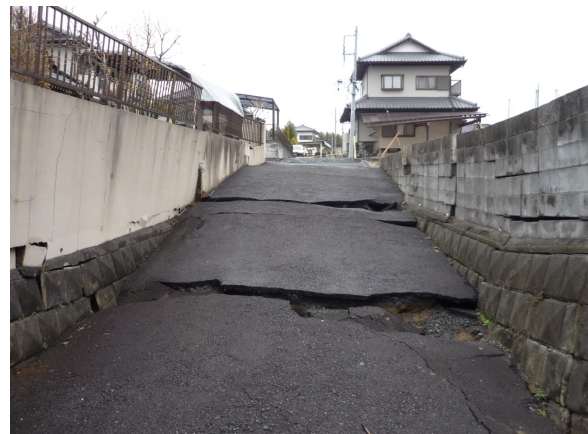
石岡市では、常磐線石岡駅周辺をはじめとして、69件（全壊8、大規模半壊19、半壊42）の液状化による家屋の罹災が報告されている。このうち、霞ヶ浦沿岸の低地や恋瀬川沿岸の谷底低地における被害数は26棟で、残りは台地の造成地における被害であった。家屋被害が特に集中した石岡市鹿の子4丁目（全壊1、大規模半壊2、半壊4）、東石岡2丁目（全壊1、大規模半壊1、半壊3）、総社1丁目（全壊1、大規模半壊1、半壊6）は、いずれも谷埋め盛土の造成地である（写真3）。東石岡2丁目の住民によれば、旧谷

写真3 石岡市鹿の子4丁目における沢埋め盛土の造成地の被害（茨城県提供）

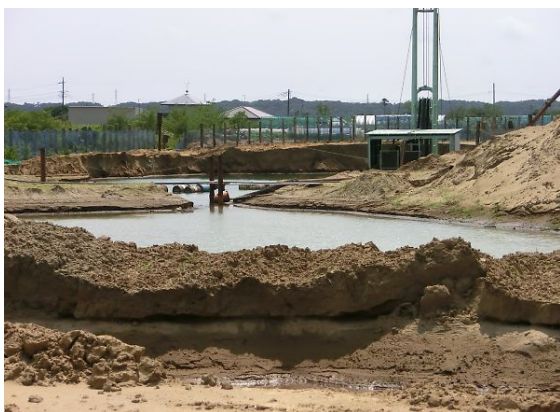
写真4 砂利採取の状況（2011/7/25撮影、神栖市太田新町3丁目 35. 835947N, 140. 725348E）

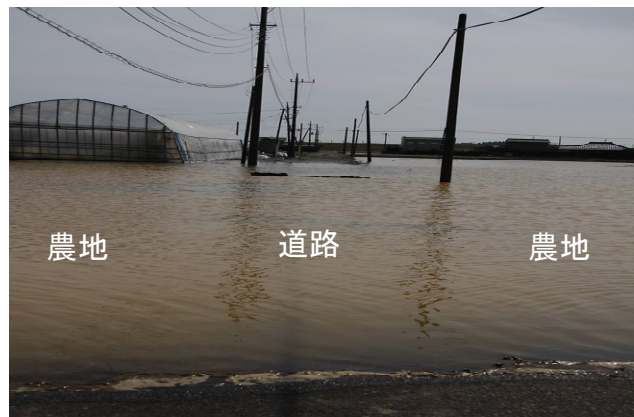
利根川沿岸では、第2期改修工事（1907～1930年）により蛇行した河川を直線化し、大正時代初頭に元の流路を締め切ったことによってできた沼地や、押堀（おっぼり。堤防の越流・破堤した際に流水によって洗掘されて生じた池）が1950年～1960年代にかけて、利根川の浚渫砂で埋め立てられた<sup>17)</sup>。埋め立て地域では激しい液状化被害が発生した。液状化発生地域は千葉県香取市が最も広く、総面積は約3,500ha、そのうち住宅地の面積は約140haに及んだ<sup>24)</sup>。茨城県稲敷市では、液状化が顕著だった利根川沿岸の東（あずま）地区で写真5に示すような大量の湧水があり、家屋が約1m沈み込んだり、住宅の敷地

写真5 稲敷市における液状化による冠水（2011/3/12稲敷市撮影、35. 915175N, 140. 487447E）

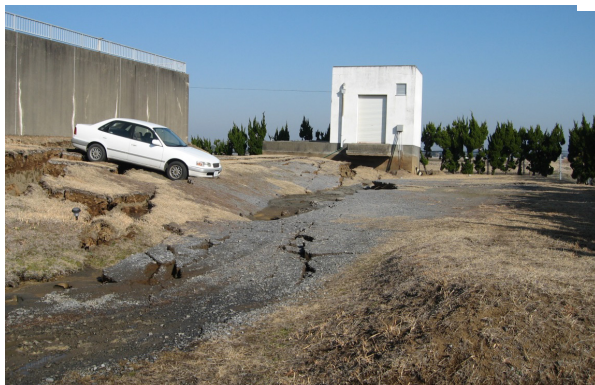
千葉県神崎町では、143.8haが液状化し、住宅290棟が被災した他、浄水場や樋管が大被害を蒙った<sup>26)</sup>。利根川堤防は、神崎本宿地先の右岸49.1～49.2kmで天端が長さ140mにわたり沈下し<sup>27)</sup>、堤防被害箇所隣接して架かる神崎大橋は、落橋防止装置、橋台（伸縮装置部）の破損に加えて、液状化により4基の橋脚の基礎杭に変形を生じた<sup>28)</sup>。神崎町の上流に隣接する千葉県栄町と、稲敷市の上流に隣接する河内町でも、激しい液状化被害が発生した（写真6）。千葉県香取市・神崎町・栄町、茨城県稲敷市の液状化被害と土地履歴、地盤条件については、文献7)、24)、25)に詳しく報告されている。

写真6 河内町水道管理事務所における地盤変状と管理事務所の基礎の抜け上がり（河内町提供）

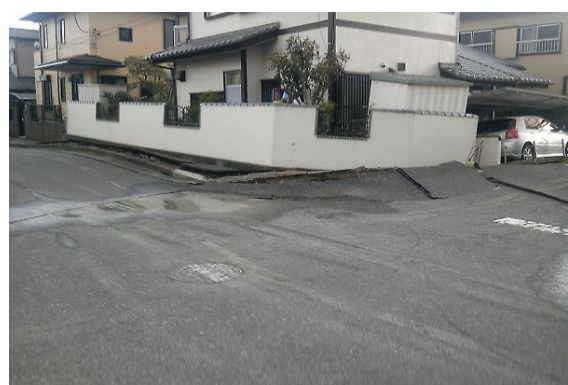
茨城県河内町の上流の利根町でも液状化被害が発生しているが、被害範囲は下流に比べて少ない。利根ニュータウンは、利根川から1.3kmほど内陸にある新興住宅地である。1978年に水田に約1m盛土して造成された。風の公園の東側に隣接する住宅31棟が傾斜した。利根町羽根野台は1975年に水田を盛土造成した住宅団地である。ここでは宅盤と道路が写真7に示すように変形し、電柱も2～3m沈下した。沼地の埋立地ではない上記の2地区に被害が集中した原因は不明である。

写真7 利根町羽根野台における地盤変状と家屋被害（利根町提供）

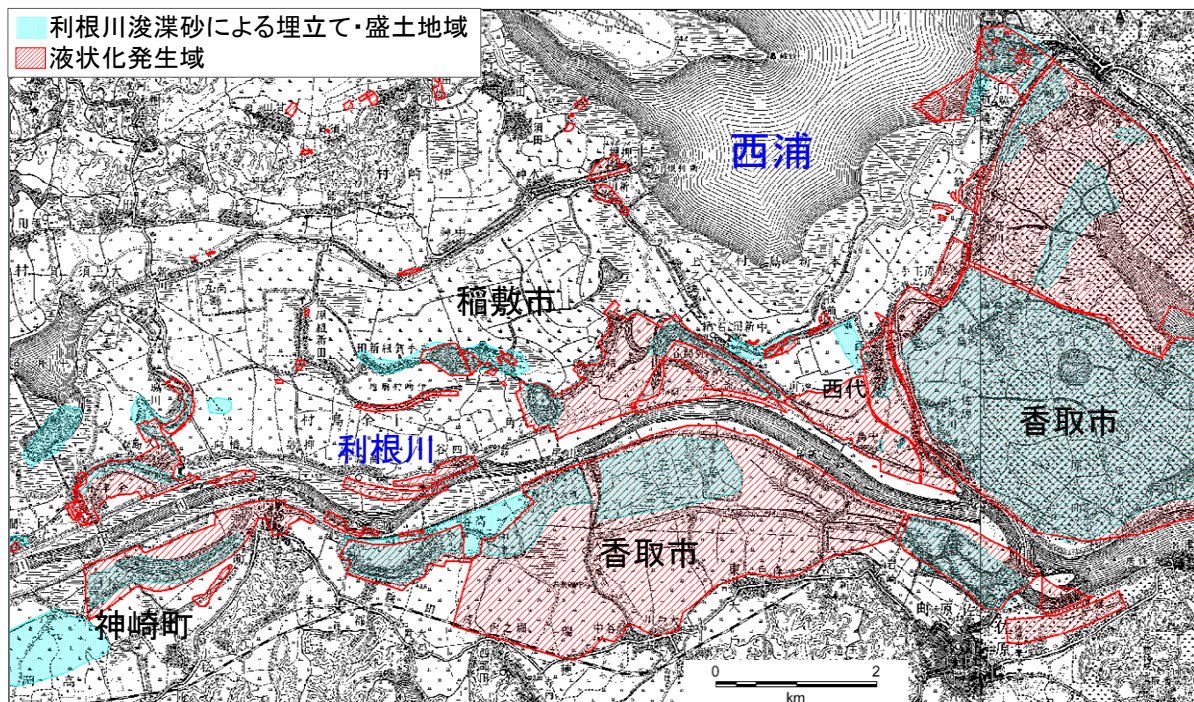
図7は、利根川の浚渫砂による埋め立て・盛土地域<sup>17)</sup>と液状化発生地域を重ねあわせたものである。背景図には、埋め立て直前に測量された1953年測量の地形図を用いている。液状化被害が生じた地域の大部分は、水域や湿地を埋め立てた箇所であることがわかる。ただし、埋め立てや盛土を行っていない古くからの宅地（古い自然堤防）でも被害を生じている。筆者らが稲敷市西代の自然堤防上にある住宅（液状化で大規模半壊）でヒアリングを行ったところ、江戸時代より先祖代々この場所に居住しているとのことであった。

図7 利根川の浚渫砂による埋立て・盛土地域と液状化発生地域（1953年測量1/5万地形図「佐原」）

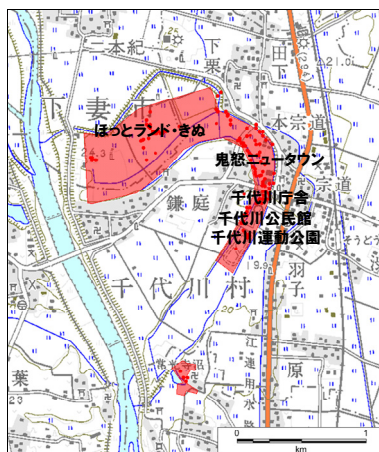
利根川の支流の中で最長の鬼怒川、次いで長い小貝川の沿岸地域で多数の液状化が発生した。鬼怒川では、上流部の右岸85.5kmの宇都宮市から下流部の右岸23km付近の常総市杉山付近まで液状化が確認された。なかでも、被害が最も顕著だったのは26.5～28km付近の下妻市鬼怒付近である（図8）。下妻市によれば、ここでは、液状化により家屋9棟が罹災（罹災程度は開示されず）している他、千代川運動公園（36.153681N, 139.961664E）、千代川公民館（36.155735N, 139.963471E）も被災した。茨城県下妻市役所千代川庁舎（36.156479N, 139.963793E）や、温浴施設ほっとランド・きぬ（36.159491N, 139.954693E）の敷地内にも大量の噴砂が認められた。ここは、図9に示すように鬼怒川の旧河道で、1935年に河道が付け替えられ廃川となった地区である。1946年に千葉県香取市小見川地先から開始された利根川の浚渫土砂による埋め立てにより水田化された。その後、水田は盛土造成されて、グラウンドや公共施設が建てられた。旧河道の北東部には新興住宅地（鬼怒ニュータウン）があり、地震当時も分譲中で住宅の建設が進んでいたが、新築後間もない家屋の傾斜も見られた。この地区の鬼怒川堤防は、1895年の霞ヶ浦付近の地震で噴砂・噴水を生じた記録<sup>2)</sup>がある（1895年当時は、宗道寺村）。

図8 下妻市鬼怒における液状化発生地域(赤い領域と赤丸地点)

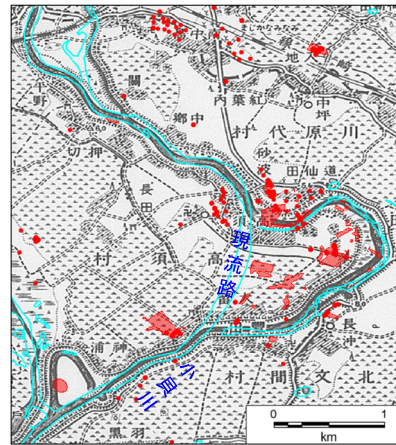
図10 取手市高須付近の液状化発生  
地点(赤い領域と赤丸地点)1903  
年測量1/5万地形図「龍ヶ崎」

小貝川沿岸では、右岸1km付近の龍ヶ崎市豊田町付近から右岸70km付近の真岡市反町の間で噴砂や家屋の液状化被害が発生した。その数は、下流部ほど多くなっている。被害が最も顕著だったのは、右岸の取手市高須（半壊10）と左岸の龍ヶ崎市高須町（14棟が罹災）付近である。取手市によれば、高須付近では小貝川が著しく蛇行しており、昔から洪水常襲地帯で1976年にも堤防が決壊した。鬼怒川との合流部の背水（河川の下流側の水位の高低が上流水位に影響を及ぼす現象）による洪水被害が大きかった地区とのことである。1903（明治36）年測量の地形図（図10）では、河道は著しく屈曲しており、この場所は洪水常襲地だったことを示唆している。「高須」という地名も、洪水による土砂が堆積してできた自然堤防を示す地名である。利根川第2期河川改修工事に伴い、大正年間に現在の流路が開削された<sup>17)</sup>。液状化は、現・旧河道に沿った自然堤防（古い集落、畑）、後背湿地（水田）、旧河道（水田）で発生している。

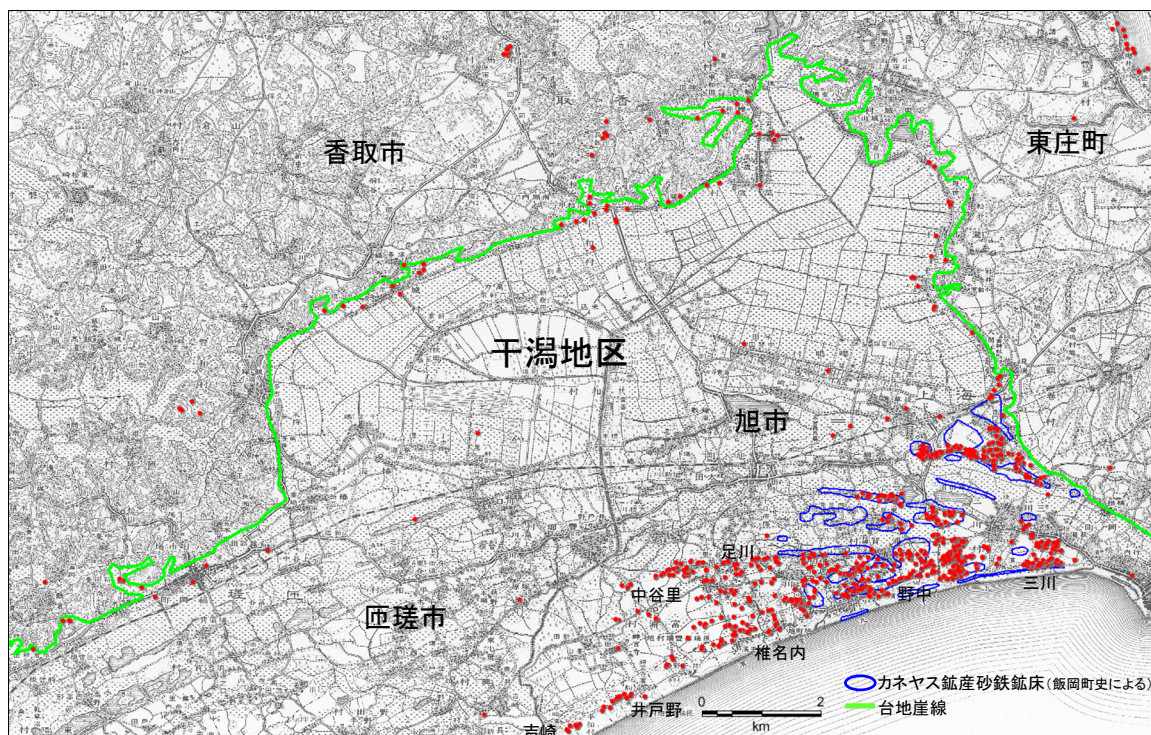
液状化による家屋の罹災件数は旭市で最も多く、合計773件（全壊98、大規模半壊219、半壊263、一部損壊193）に及んだ<sup>31)</sup>。図11に家屋の被害分布を1903（明治36）年の地形図上に示す。この地域では、1960年代の高度経済成長期に大規模な砂鉄の採掘が行われていた。飯岡町史<sup>32)</sup>によれば採掘の状況は以下の

図11には、飯岡地区で砂鉄の採掘をしたカネヤス砂鉄(株)の鉱床の分布<sup>32)</sup>を示す。ただし、1企業の鉱床であり、全ての鉱床が実際に採掘されたわけではない。また住民によればカネヤス砂鉄以外の鉱床も多数あったとのことである。図11を見ると液状化被害は鉱床の範囲内で多く発生している。砂鉄採掘跡地における液状化被害状況や地盤調査結果については、文献7)に詳しく報告されている。

砂鉄の採掘が行われた地域以外では、下総台地の崖下や台地間の谷で家屋の液状化被害が発生した。図11には、台地崖線（低地との境界線）を記載しているが、被害地点はいずれも図11の1903年当時は水田だった地域である。図11の中央部の1671年に干拓された椿海（干潟地区）では液状化被害が発生していないのが注目される。筆者らは2011年5月と8月に干潟地区の現地調査を行い、またGoogle Earthの2011年3月31日撮影の画像でも丹念に調査したが、噴砂の痕跡は認められなかった。

図11 旭市付近の液状化発生地点(●印)、台地崖線、砂鉄鉱床の分布(1903年測量1/5万地形図「八日市場」)

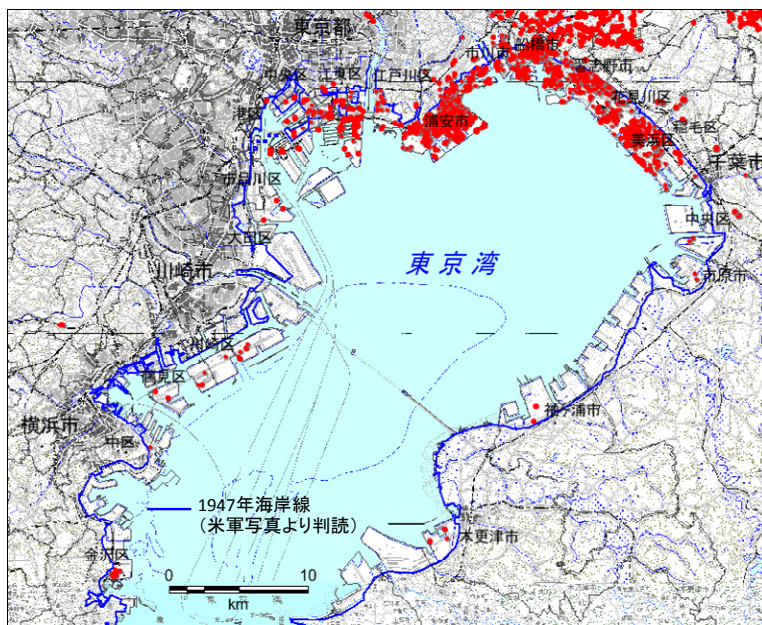
図12に東京湾岸の液状化発生地点を示す。図には、液状化発生地点と1947年米軍撮影の空中写真<sup>35)</sup>から判読した海岸線を合わせて示している。液状化が発生した埋立地は、大部分が1947年以降に造成された埋立地であることがわかる。1947年時点で陸域が確認されている埋立地で液状化が確認された地域は、中央区晴海1丁目（1929-1966年竣工）、江東区東陽1丁目（1887-1913年）、東陽2丁目（1861-1963年）、豊洲3・5丁目（1829-1937年）、東雲1丁目（1933年）、辰巳1、2丁目（1926-1966年）、有明1丁目（1953-1957年）、有明2丁目（1953-1957年）である。ただし、上記の地区は、竣工年<sup>36)</sup>が1947年以降となっている地域もあるが、1947年11月8日撮影の空中写真で陸域が明確に確認できた地区である。液状化が確認された最も古い埋立地は1887-1913年に竣工した江東区東陽1丁目である。1887年に竣工した中央区月島や1592-1834年に造成された江戸時代の埋立地（江東区北砂・東砂、東陽3～7丁目、越中島、千代田区丸の内、有楽町周辺、中央区築地・浜町・人形町・八丁堀一帯、大田区羽田旭町など）<sup>36)</sup>では、液状化は報告されていない。液状化の素因は埋め立て材料や地下水位にもよるが、中央区・江東区における東北地方太平洋沖地震の本震の震度は、震度5弱ないし震度5強であり、この程度の地震動強さでは1947年以前の埋立地は、経年効果が発揮されて液状化が起こりにくかったとも考えられる。

図12 東京湾岸地域における液状化発生地点と1947年の海岸線

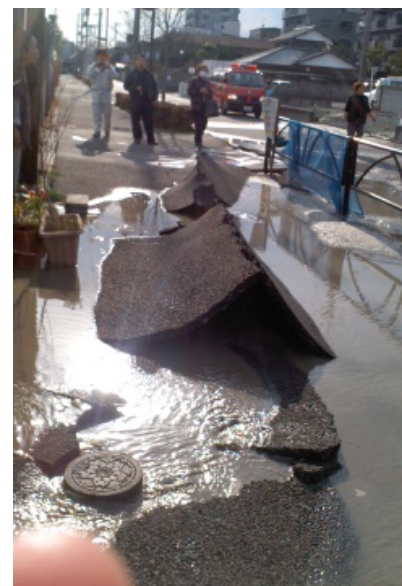
東金町7丁目は1947年キャスリーン台風時の堤防決壊時にできた押堀とその周囲を1960年前後に埋め立て宅地化した地区で住宅20棟が被害を受けた。被害地域の北側に接して東北-南西に走る都道471号線から南東に向かって傾斜地になっており、都道に直交する路地が北から南に向かって移動した形跡が見られた（写真8）。以上の宅地の他に、葛飾区水元公園では噴砂が確認された。ここは古利根川の旧河道で江戸時代には「小合溜井」と称する貯水施設であった<sup>17)</sup>。1932年に埋め立てられ耕作地となり、1957年より公園になった。水元公園では1923年関東地震でも液状化が発生している<sup>2)</sup>。

写真8 葛飾区東金町7丁目における地盤変状。写真右手は緩やかな上り坂（住民提供）

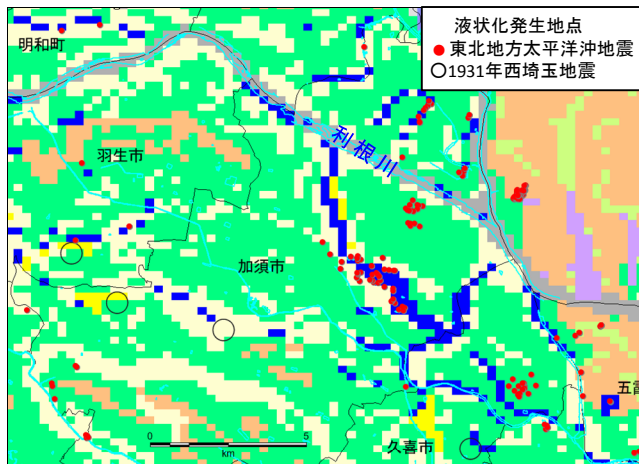
加須市では、液状化による家屋全壊4棟、半壊23棟、道路損壊49箇所、水路損壊27箇所、農業施設54箇所、農地34.9haの被害が発生している<sup>38)</sup>。その他、加須流通業務工業団地、加須・大利根工業団地内で液状化の発生が報告されている<sup>39)</sup>。液状化被害は、市の北部の利根川南岸の大利根地域に最も多く、次いで北岸の北川辺地域、市中央部の加須地域、市南部の騎西地域の順となっている。図13に加須市の液状化発生地域を微地形区分図上に示す。自然堤防や旧河道に多く、一部では後背湿地でも発生しているが、いずれも大規模な地形改変が行われた地域ではない。自然堤防に立地する集落は、住民によれば明治以前から宅地だったとのことであり自然地盤である。なお、加須市では、図13にも示すように、1931年の西埼玉地震で液状化が発生した記録があるが、今回の被害箇所とは一致しない。

図13 埼玉県加須市・久喜市付近の液状化発生地点、過去の液状化履歴地点<sup>2)</sup>と微地形区分<sup>12)</sup>（凡例は図2と同じ）

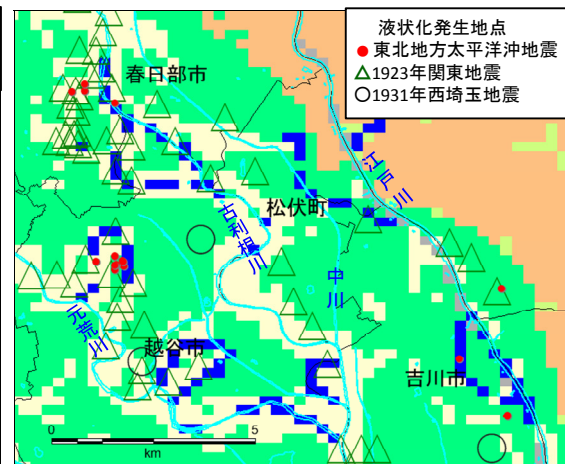
東北地方太平洋沖地震で噴砂が確認された古利根川沿岸の春日部市一ノ割1丁目・備後東1丁目、元荒川沿岸の越谷市袋山、前述の杉戸町杉戸2丁目、吉川市上笹塚、吉川市吉屋（いずれも現在の地名）では、図14に示すように同じ小字名内で1923年関東地震や1931年西埼玉地震の際にも噴砂の記録がある<sup>2)</sup>。

図14 埼玉県春日部市・越谷市付近の液状化発生地点、過去の液状化履歴地点<sup>2)</sup>と微地形区分<sup>12)</sup>（凡例は図2と同じ）

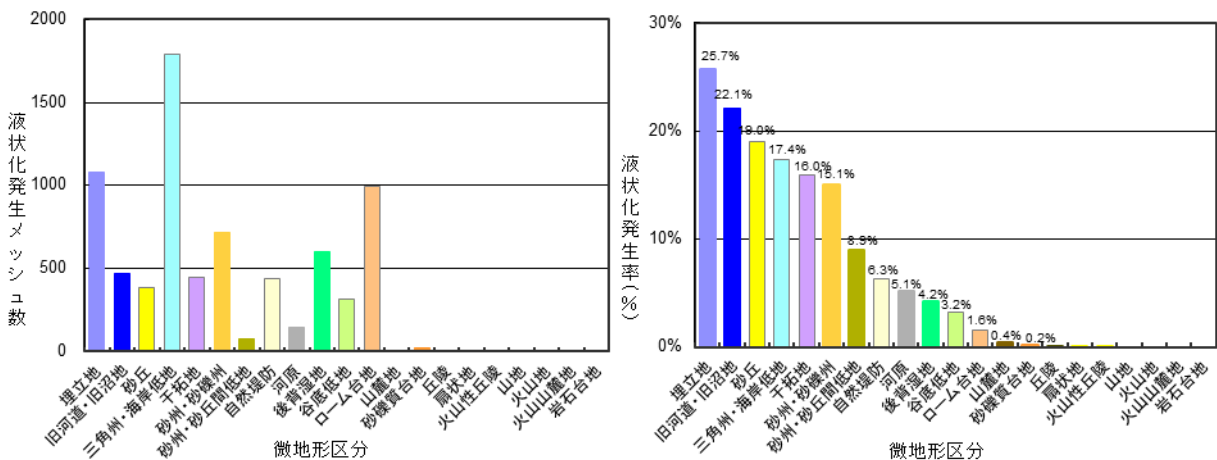
図15に集計結果を示す。液状化発生メッシュ数は海成の堆積地形である三角州・海岸低地で最も多く、

液状化発生率は、埋立地が最も高く25.7%、次いで旧河道・旧池沼、砂丘、三角州・海岸低地、干拓地、砂州・砂礫州の順となっている。このうち、埋立地、旧河道・旧池沼、砂丘は、従来から液状化し易いことが指摘されている微地形区分である。三角州・海岸低地と砂州・砂礫州は、4章で述べたように、砂鉄や砂礫の採掘跡地の埋戻しなど特殊な土地改変履歴を持つ地域が含まれており、この影響で液状化発生率が特に高くなったことが原因の一つとして考えられる。
