## 2011 年東北地方太平洋沖地震による関東地方の液状化発生と土地条件

若松加寿江<sup>1)</sup>、先名重樹<sup>2)</sup>

キーワード：液状化、東北地方太平洋沖地震、関東地方、土地条件、微地形区分

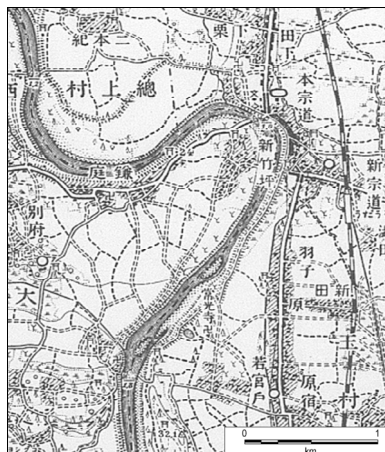
利根川の支流の中で最長の鬼怒川、次いで長い小貝川の沿岸地域で多数の液状化が発生した。鬼怒川では、上流部の右岸85.5kmの宇都宮市から下流部の右岸23km付近の常総市杉山付近まで液状化が確認された。なかでも、被害が最も顕著だったのは26.5～28km付近の下妻市鬼怒付近である（図8）。下妻市によれば、ここでは、液状化により家屋9棟が罹災（罹災程度は開示されず）している他、千代川運動公園（36.153681N, 139.961664E）、千代川公民館（36.155735N, 139.963471E）も被災した。茨城県下妻市役所千代川庁舎（36.156479N, 139.963793E）や、温浴施設ほっとランド・きぬ（36.159491N, 139.954693E）の敷地内にも大量の噴砂が認められた。ここは、図9に示すように鬼怒川の旧河道で、1935年に河道が付け替えられ廃川となった地区である。1946年に千葉県香取市小見川地先から開始された利根川の浚渫土砂による埋め立てにより水田化された。その後、水田は盛土造成されて、グラウンドや公共施設が建てられた。旧河道の北東部には新興住宅地（鬼怒ニュータウン）があり、地震当時も分譲中で住宅の建設が進んでいたが、新築後間もない家屋の傾斜も見られた。この地区の鬼怒川堤防は、1895年の霞ヶ浦付近の地震で噴砂・噴水を生じた記録<sup>2)</sup>がある（1895年当時は、宗道寺村）。

図9 下妻市鬼怒付近の明治時代の鬼怒川の流路(1907年測量1/5万地形図「水海道」)
